# Tilstandsrapport

Våningshus

Johs C Liens gate 33, 1890 RAKKESTAD

Rapportdato: 07.08.2026

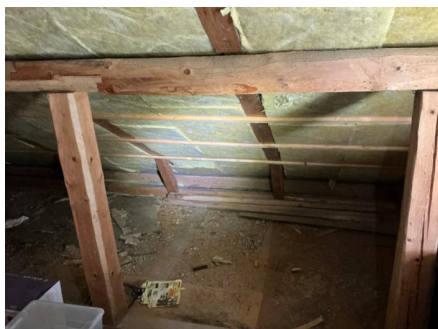
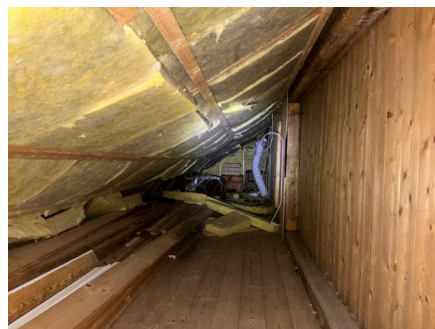
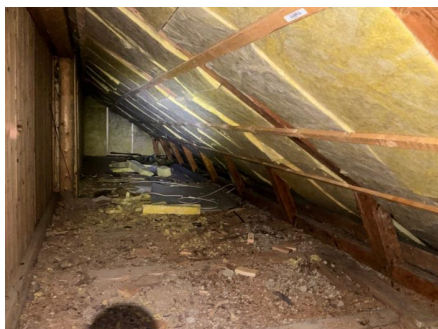
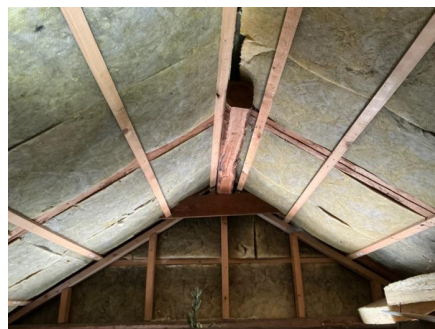
Det er saltak med sperrekonstruksjon. Det må forventes at det kan være noe avvik på takkonstruksjon pga. alder.

Isolert skråtak-konstruksjoner kan på generelt grunnlag være en risiko-konstruksjon dersom oppbygningen ikke er korrekt utført med hensyn til lufting etc.

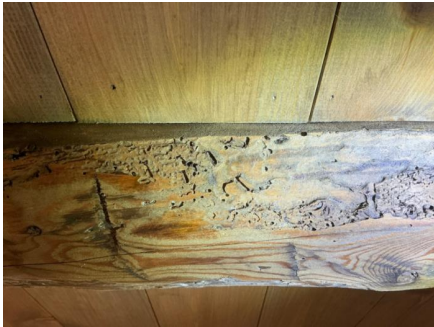
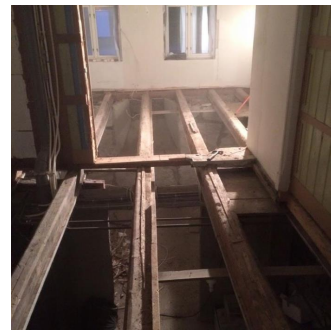
Det er trebjelkelag. Det er opplyst at bjelkelag i alle rom i 1. etasje er rehabilitert. Opprinnelig leire i gulvkonstruksjonen er fjernet, og det er etablert nytt bjelkelag med etterisolering utført med mineralull (Glava).

Gulv og leire fjernet i 1. etasje.

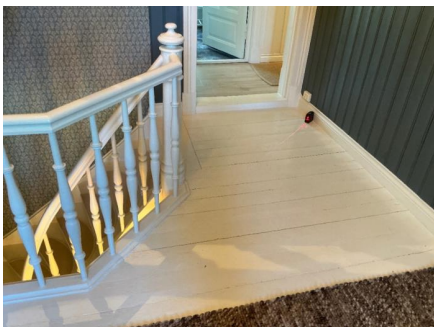
- Skjevhetene kan oppleves ved bruk, men det er ikke registrert forhold som tilsier behov for strakstiltak. Oppretting av gulvene vil være et omfattende tiltak og vurderes normalt ikke som nødvendig med mindre det er ønskelig av bruksmessige eller estetiske årsaker.

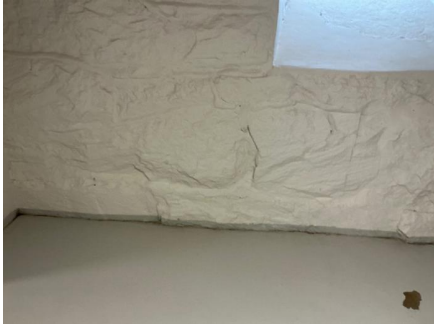
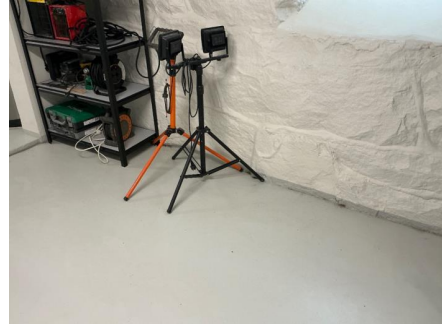
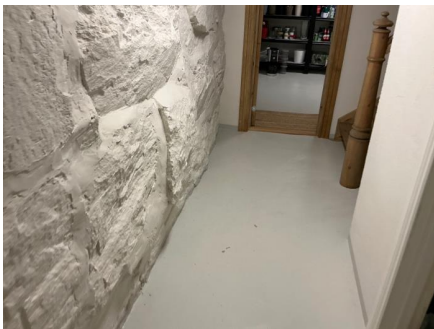
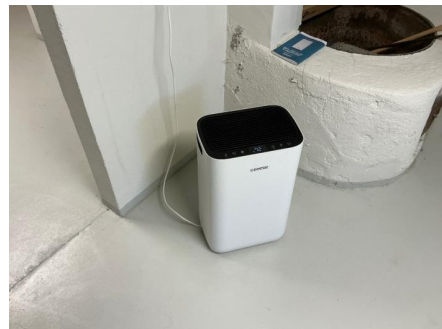
Det er plassert avfukter i kjeller. Selger opplyser at denne benyttes ved behov, hovedsakelig i perioder med høy temperatur.

- Overvåk konstruksjonen jevnlig.

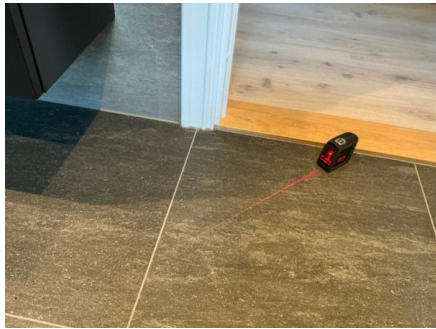
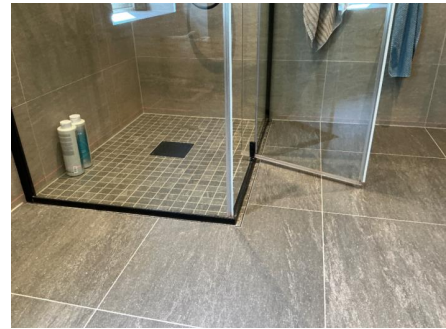
- Eventuelt lekkasjevann fra utstyr utenfor dusjsone vil ikke ha en naturlig vei til sluket på grunn av rammen på dusjvegger. Dette kan føre til at vann samler seg på gulvet og potensielt renner ut av rommet eller trenger inn i konstruksjonen.
- Det bør etableres avrenning inn til sluk for hele våtrommet.
- Løsningen er ikke dokumentert i henhold til TEK17 § 2-2 om krav til dokumentasjon av byggtekniske løsninger. Det innebærer at vanntettheten ved terskel ikke kan regnes som verifisert etter preakseptert metode. Risikoen for fuktskade vurderes likevel som begrenset ved normal bruk, spesielt siden fallforholdene fungerer godt i dusjsonen. Forholdet vurderes til TG2 på grunn av avvik fra dokumentasjonskrav, ikke nødvendigvis fordi det forventes skade.

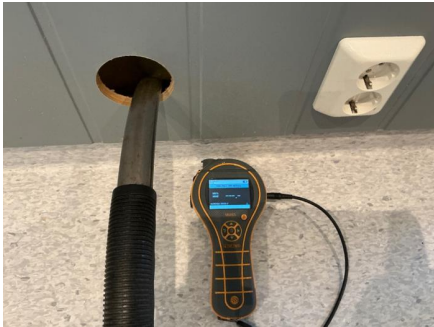
## KJØKKEN

- Det er ikke montert lekkasjedeteksjon ved oppvaskmaskin/oppvaskkum utført etter 1 juli 2010.

- Det anbefales å installere lekkasjedeteksjon eller lekkasjestopper i henhold til gjeldende krav for å redusere risikoen for vannskader og sikre en forskriftsmessig løsning.

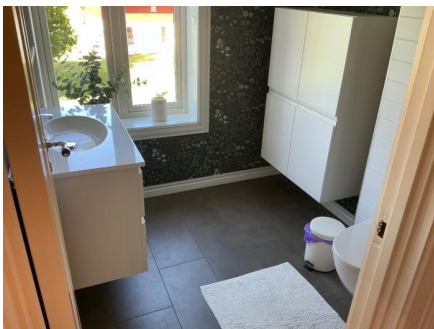
### 2. ETASJE > TOALETTROM

Toalettrom med flislagt gulv og tapetserte vegger. Det er elektriske varmekabler under flislagt gulv.

Innredning med heldekkende servant og vegghengt toalett.

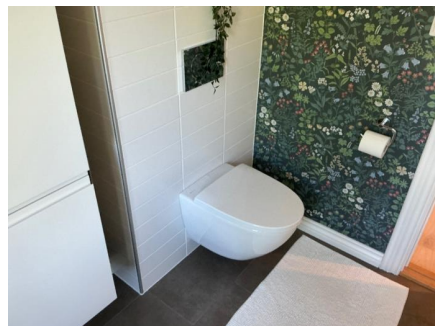
## 2. ETASJE > TOALETROM

- Eldre kobberrør med skjøter har økt risiko for lekkasjer og svikt i koblinger, med fare for vannskader.
- Det anbefales å planlegge utskifting eller oppgradering av rørsystemet for å sikre videre driftssikkerhet.

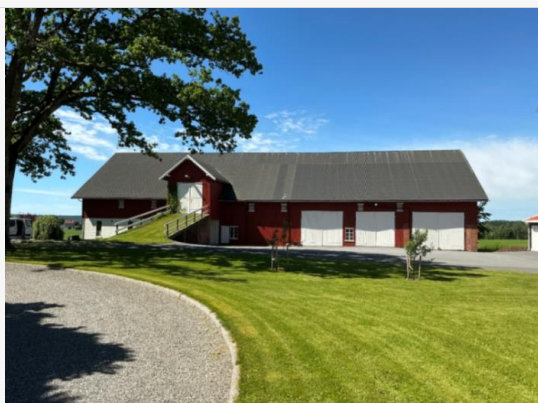
## Låve/fjøs

Fjøsdelene utgjør ca. 340 m<sup>2</sup> og har kjeller under. Kjeller og yttervegger er oppført i støpt konstruksjon med eldre jernvinduer. Det er registrert betydelige frostskafer på vegger i kjeller og fjøsdeler. Himling i fjøset er utført i tre.

Stalldel på ca. 150 m<sup>2</sup> er omgjort til redskapsplass med støpt gulv. Vegger i denne delen er oppført i tegl, hvor det også er registrert frostskafer i undermur.

Bygningen fremstår samlet sett med betydelig alder og varierende vedlikeholdsstandard, med flere registrerte skader og behov for tiltak.

Det anbefales en grundig teknisk gjennomgang av konstruksjonene, spesielt kjeller- og fjøsvegger med frostskafer. Videre bør det vurderes tiltak for utbedring av skader, samt løpende vedlikehold av tak, kledning og konstruksjoner. Eldre elektrisk anlegg i fjøsdeler anbefales kontrollert av fagperson. Tilstand på nedgravd dieseltank bør også kontrolleres.
