# Tilstandsrapport

levert av Anticimex AS

Nord-Tinnesvegen 2  
3675 NOTODDEN  
Gnr./Bnr.: 239/101  
Notodden kommune

Befaringsdato: 18.11.2025

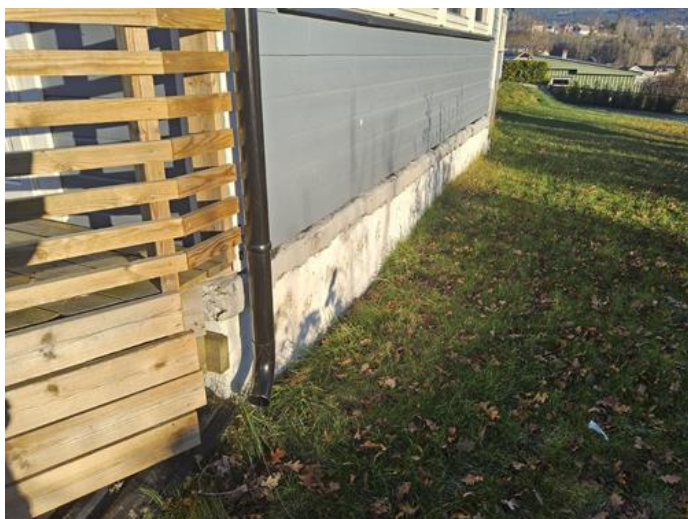
| | | Annet | Betong/murkonstruksjon på gammel veranda, har tegn på sprekker skader, lokale utbedringer anbefales. Området har ikke tilkomst innvendig. |

*Utvendig - [Gammel terrasse]*
