# Lundgårds vei 40 B

# Tilstandsrapport

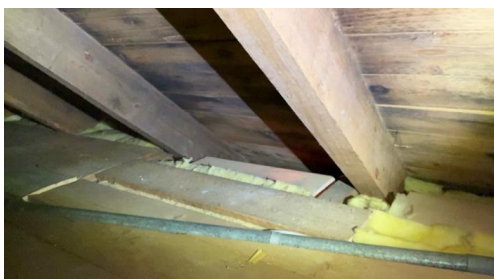
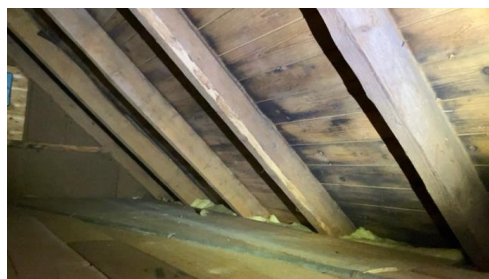
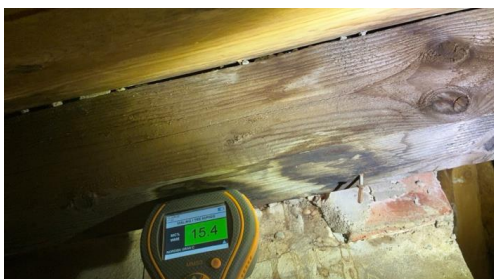
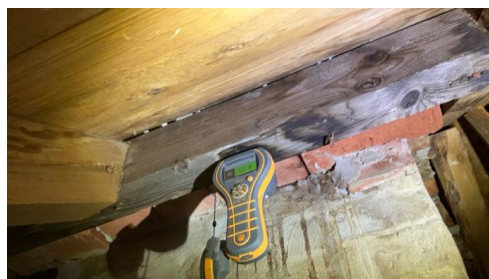
- Det er påvist avvik rundt gjennomføringer i takflaten.
- Undertaket er misfarget.
- Det er begrenset/dårlig ventilering av takkonstruksjonen ut mot skråtak.

Lufting/ventilering bør forbedres.

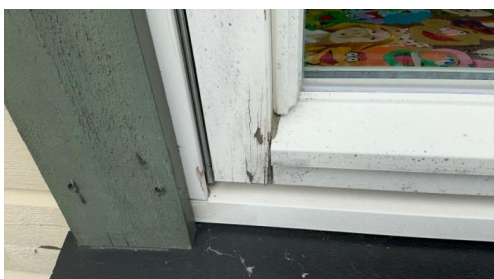
## ! TG 1 Vinduer - 2

- Det er påvist avvik rundt innsettsdetaljer.
- Det er ikke montert vannbrettbeslag på vinduer i kjeller, noe som øker risikoen for fuktinntrengning i veggen.

Monteringsfugen mellom bunnkarmen og veggen er spesielt utsatt for værpåkjenning. Under vinduet bør det derfor monteres et beslag eller en plate som beskytter veggen nedenfor mot vanninntrengning. Hvis vinduet ligger utsatt til for slagregn, er det helt nødvendig å montere sålbenkbeslag.

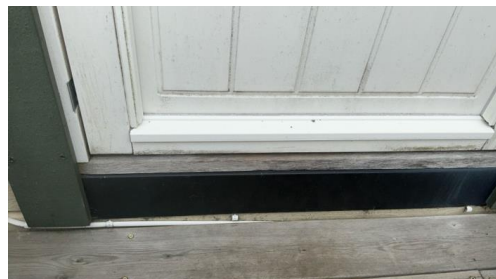
## TG 2 Dører - 2

- Karmene i dører er værslitte utvendig og det er sprekker i treverket.

- Lokal utbedring/utskiftning bør utføres.

Rengjøring og fornyet overflatebehandling bør påregnes. Enkelte bord og øvrige tredeler kan ha behov for utskifting i forbindelse med vedlikehold. Jevnlig vedlikehold er nødvendig for å begrense videre nedbrytning av trekonstruksjonene.

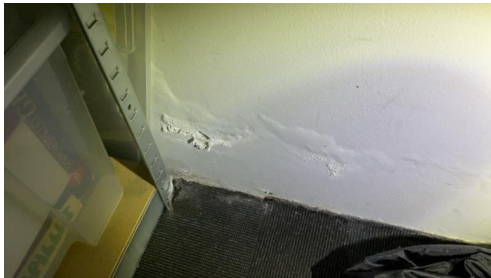
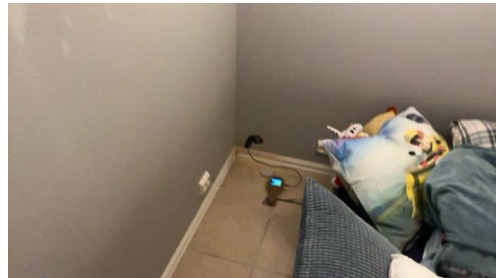
- Det er påvist indikasjoner på noe fuktgjennomtrenging inn i kjellermur.
- Det registreres bruk av diffusjon sperre på den varme siden i de utforede veggkonstruksjonene. Sintef Byggforsk anbefaler i dag å ikke benytte diffusjonssperre i utforede veggkonstruksjoner i rom under terreng, da det kan medføre magasinering av fukt i konstruksjonen. Det kan ikke utelukkes at det er høyere forhøyede fuktverdier andre steder i rom under terreng.

Det er viktig å ha mest mulig åpne mur konstruksjoner, samt at ting og gjenstander som kan ta skade bør ikke lagres i direkte kontrakt med underlaget. For å lukke avvik må det iverksettes tiltak med fuktsikring. Overvåk konstruksjonen jevnlig.

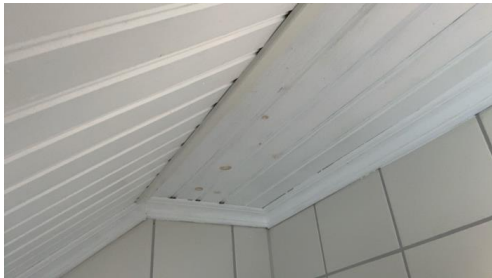
### 2. ETASJE > BAD

Det er registrert enkelte kvistgjennomslag/misfarginger i malt trepanel i himlingen. Forholdet vurderes hovedsakelig som kosmetisk og skyldes gjennomslag av harpiks/stoffer fra kvister i treverket.

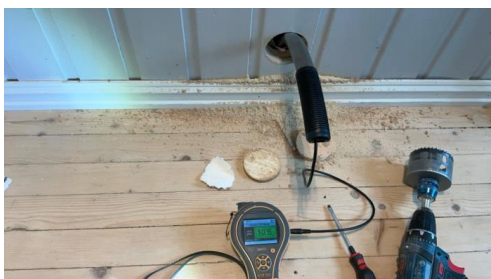
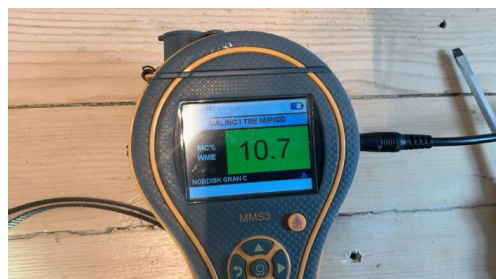
Hulltaking er foretatt uten å påvise unormale forhold.

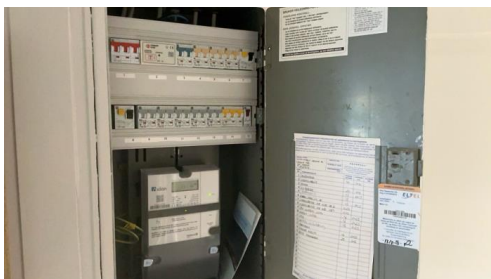
Ja Ved arbeid utført på elektrisk anlegg etter 1999, skal samsvarserklæring foreligge. I dette tilfelle mangler samsvarserklæring på det elektriske anlegget i sin helhet. Det anbefales at anlegg kontrolleres av en el.-takstmann.

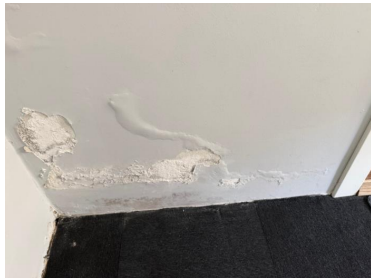
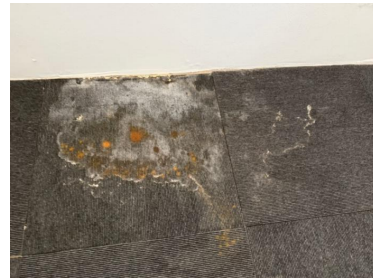
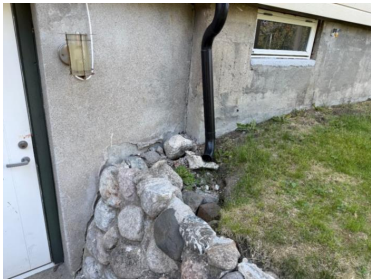
Alder, utførelse og tilstand på drenering/fuktsikring er ukjent.

Dreneringen har ukjent alder og må påregnes redusert funksjon sammenlignet med dagens standard. Risikoen for svikt øker med tiden, noe som kan medføre økt fuktbelastning mot grunnmur og tilhørende konstruksjoner.
