Myragata 4

Trivelig & Velholdt enebolig med flott tomt - Anneks og dobbel garasje - Sentralt, men rolig!

Holmskau & Partners presenterer Myragata 4, en tiltalende og sjarmerende enebolig med fin beliggenhet rett utenfor Rakkestad sentrum.

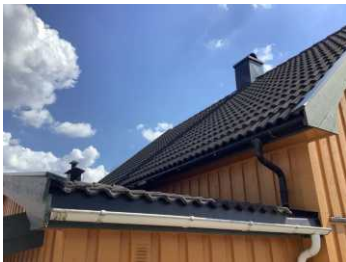
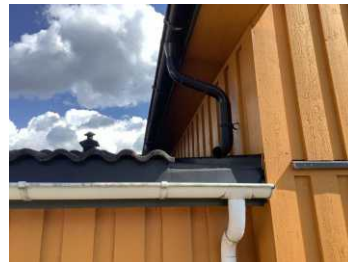
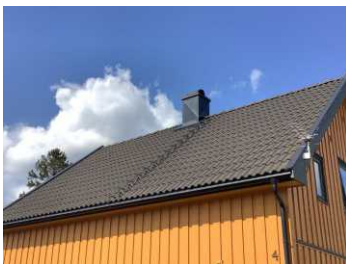
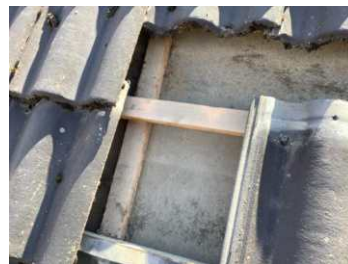
2 TG 2 Taktekkning tilbygg

Taktekkingen er av betongtakstein. Taket er besiktiget fra taknivå.

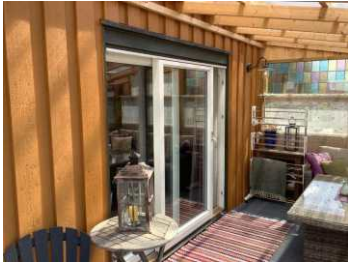
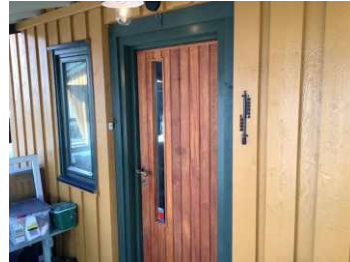
Bygningen har teak hovedytterdør fra 1985 og skyvebalkongdør i malt tre fra 2015.

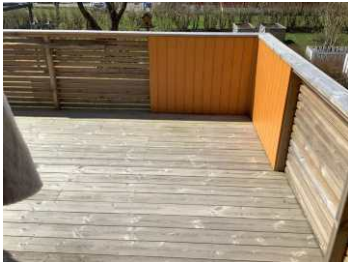
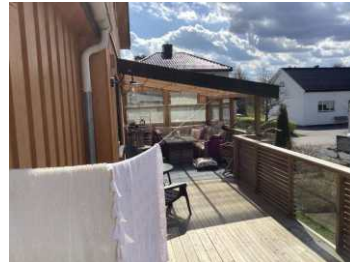
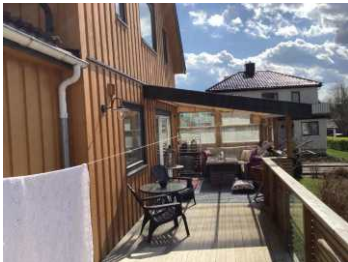
TG 1 Balkonger, terrasser og rom under balkonger

Fra første etasje er det utgang til veranda oppført i trekonstruksjoner.

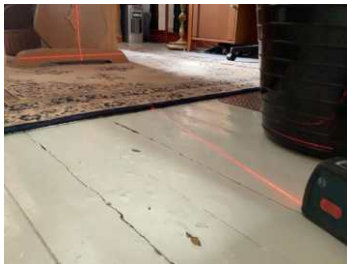
- For å få tilstandsgrad 0 eller 1 må høydeforskjeller rettes opp. Det vil imidlertid sjelden være økonomisk rasjonelt som et enkeltstående tiltak i en bolig som dette. Dersom boligen en gang skal renoveres, kan man vurdere slike tiltak.

Kostnadsestimat: 100 000 - 300 000

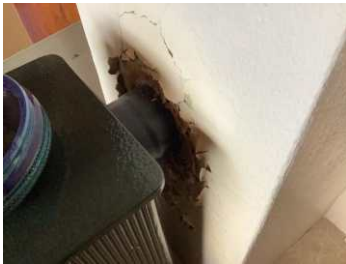
- Tidspunkt for piperehabilitering nærmer seg.

Avflassing rundt røykrør.

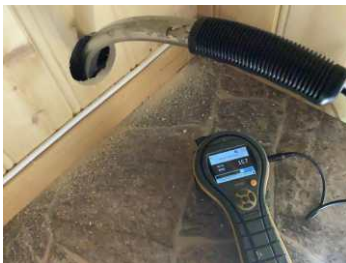
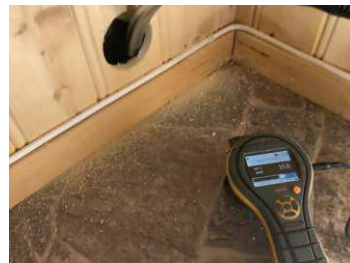
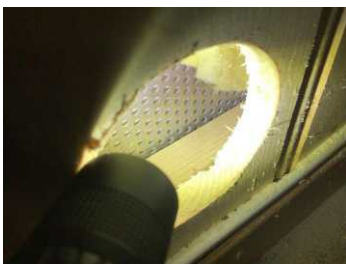
TG 1 Rom Under Terreng

Gulvet er av betong, et rom med belegg. Veggene har betong/mur, et rom med utforede vegger. Hulltaking er foretatt uten å påvise unormale forhold. Det gjøres oppmerksom på at innkledning av murkonstruksjoner under terrengnivå alltid er å betraktes som en risikokonstruksjon med fare for magasinering av fukt.

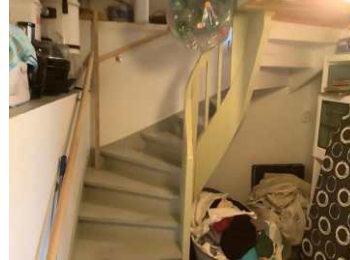
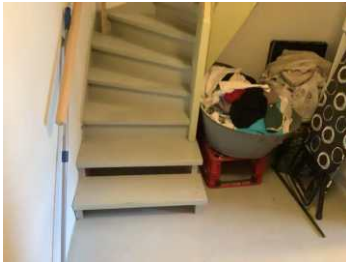
TG 2 Innvendige trapper

Boligen har lakkert tretrapp mellom 1. etasje og loftsetasje.

- Håndløper bør monteres, men det var ikke krav på byggetidspunktet.

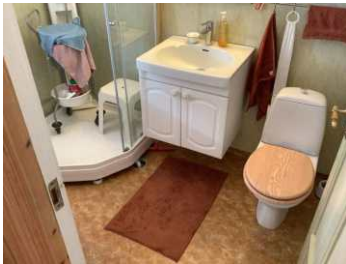
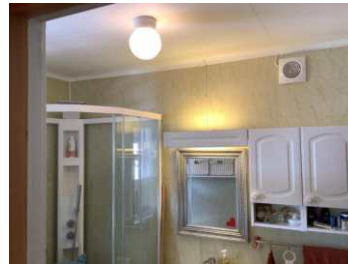
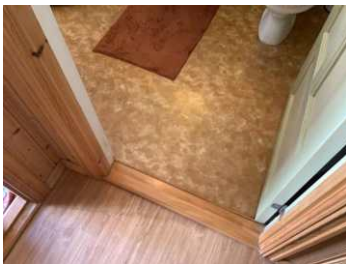
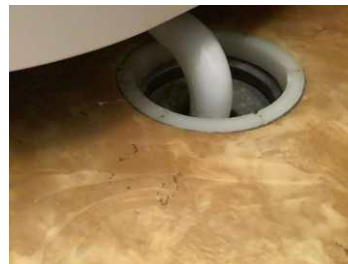
KJELLER > VASKEKJELLER

Våtrommet er i daglig bruk, men er av eldre dato. Våtrommet må følgelig påregnes fullt oppgradert i tiden som kommer.

Kostnadsestimat: 100 000 - 300 000

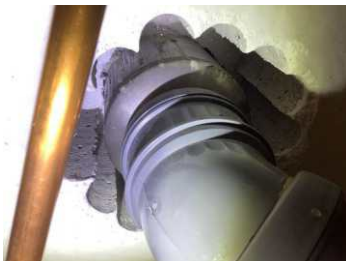
1. ETASJE > BAD

TG 0 **Tilleggende konstruksjoner våtrom**

Visuelt undersøkt rundt sluk fra kjeller. Så tørt ut.

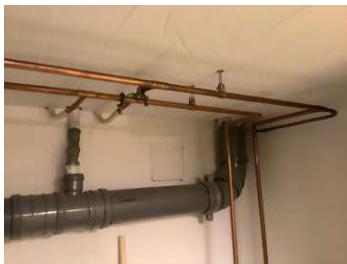
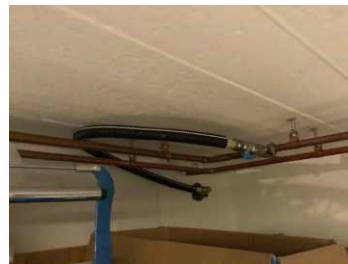
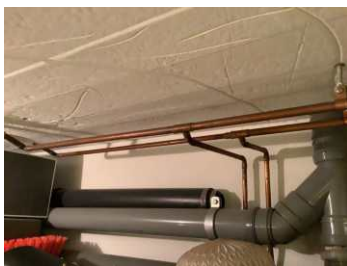
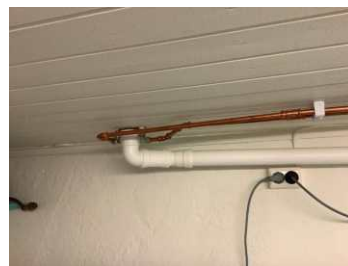
TG 1 Vannledninger

Innvendige vannledninger er av kobber.

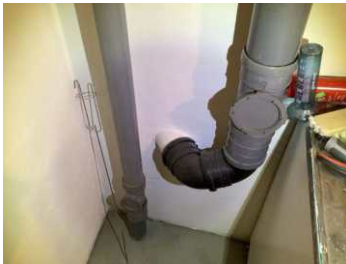
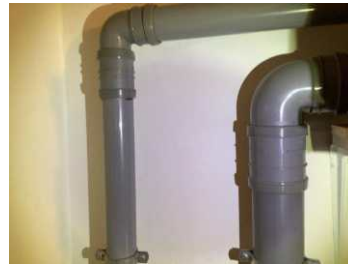
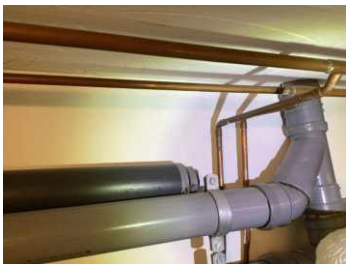
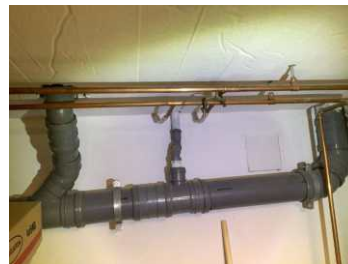
TG 2 Avløpsrør

Det er avløpsrør av plast.

- Det er ikke behov for utbedringstiltak siden anlegget fungerer i dag, men ut ifra alder kan skader plutselig oppstå på eldre anlegg.

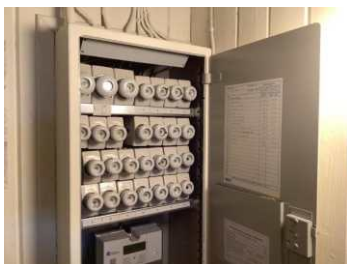
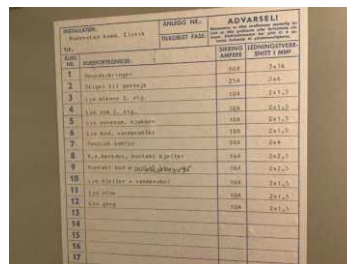
Ja Det er ikke foretatt kontroll av det elektriske anlegget i løpet av de siste 5 årene. Det anbefales på generelt grunnlag en gjennomgang av en registrert elektroinstallasjonsvirksomhet.

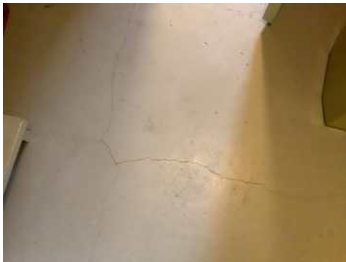
- Det er avvik:

Anbefaler å følge med videre utvikling.

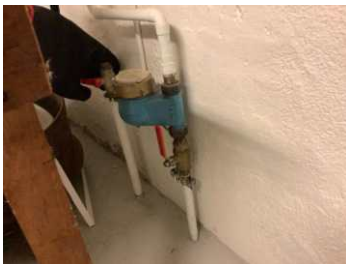
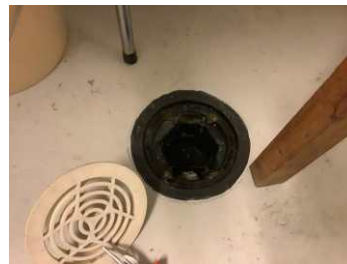
📍 TG 2 Utvendige vann- og avløpsledninger

Utvendige avløpsrør er av plast Utvendige vannledninger er av jernrør

- Det er ikke behov for utbedringstiltak siden anlegget fungerer i dag, men ut ifra alder kan skader plutselig oppstå på eldre anlegg.

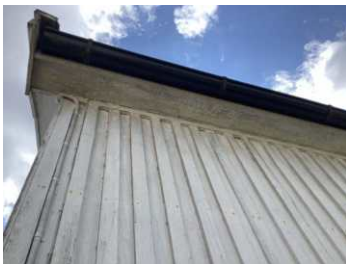
Ser ut til å mangle lufting.

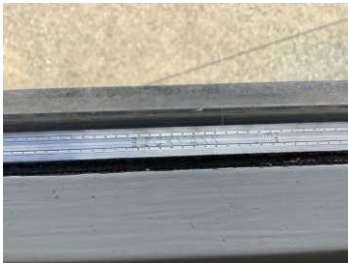
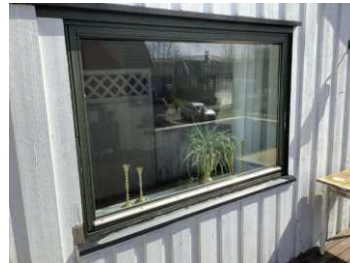
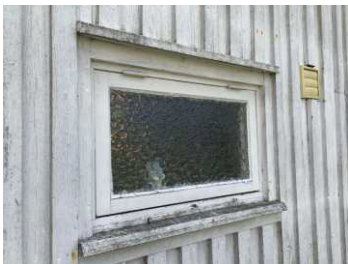
TG 2 Vinduer

Bygningen har malte trevinduer med 2-lags glass fra 1979 og 1984. Trevinduer med koblet glass.

- Det er påvist avvik rundt innsettsdetaljer.

- Det er påvist noen glassruter som er punktert eller sprukne.
- Karmene i vinduer er slitte og det er sprekker i trevirket.

- Det må påregnes noe vedlikehold og at enkelte vinduer må skiftes ut.

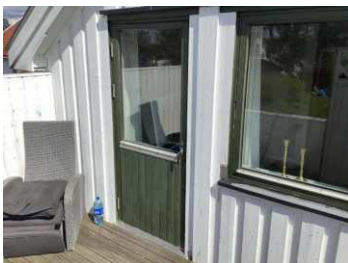
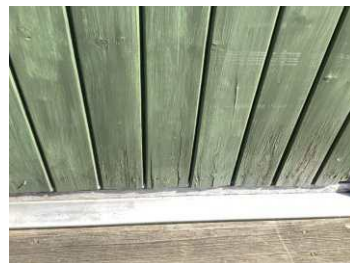
TG 2 Dører

Bygningen har malt hovedytterdør og malt balkongdør i tre.

- Karmene i dører er værslitte utvendig og det er sprekker i trevirket.

- Det må påregnes noe vedlikehold og at enkelte dører må skiftes ut.

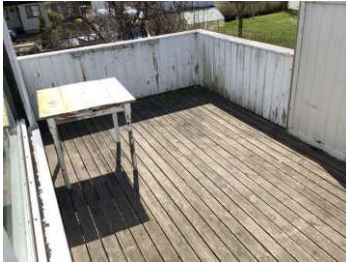
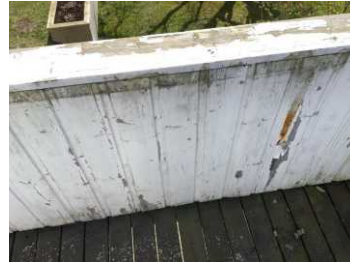
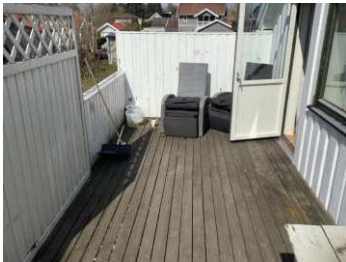
TG 2 Balkonger, terrasser og rom under balkonger

Fra stua er det utgang til veranda oppført i trekonstruksjoner.

- Lokal utbedring/utskiftning bør utføres.
- Rekkverkshøyde må endres for å tilfredsstille krav på byggemeldingstidspunktet.

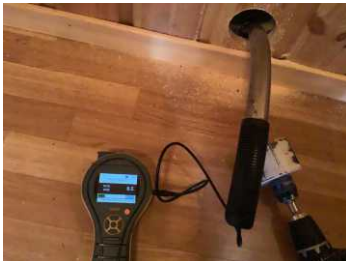
1. ETASJE > BAD

Tilliggende konstruksjoner våtrom

Hulltaking er foretatt uten å påvise unormale forhold.
