# Borgveien 25B

Befaringsdato: 07.01.2026

# Tilstandsrapport

## ENEBOLIG

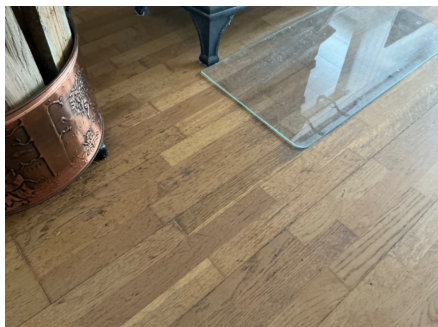
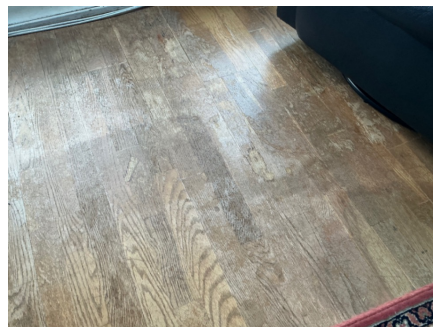
#### **Vurdering av avvik:**

- Overflater må utbedres eller skiftes.

Det må påregnes oppussing av overflater. Da omfang er individuelt blir ikke dette kostnadsestimert.

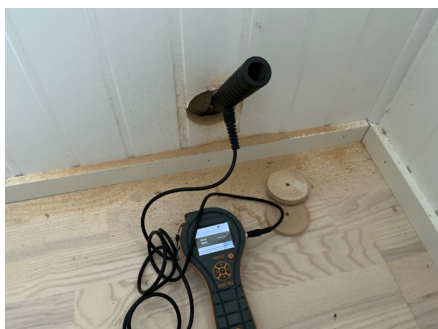
### TG 1 Tilliggende konstruksjoner våtrom

Hulltaking er foretatt uten å påvise unormale forhold. Hulltaking er foretatt ved/i Soverom. Fuktkvotemåling (vekt%) i konstruksjonen ble målt til 0.

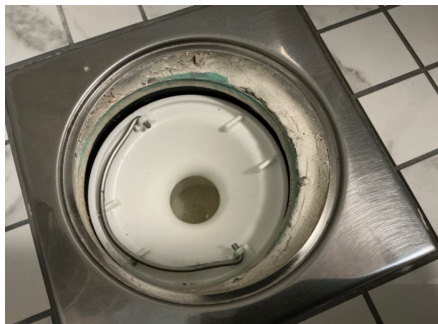
Det er plastsluk og smøremembran med dokumentert utførelse i form av bilder.
