# Tilstandsrapport

Rekkehus over tre plan

Johan Paulsens vei 26 A, 1738  
BORGENHAUGEN

Befaringsdato: 16.02.2026

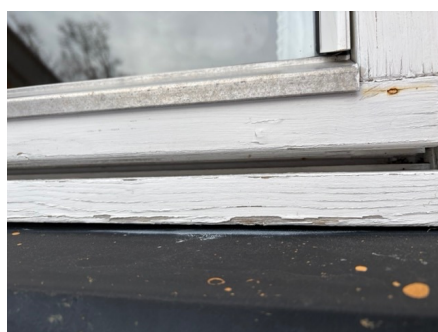
## Veranda og terrassedør

Terrassedør og verandadør med trerammer og 2-lags isolerglass fra antatt 2007.  
Utvendige trerammer.
