# Johan Paulsens vei 26 A

# Tilstandsrapport

## REKKEHUS OVER TRE PLAN

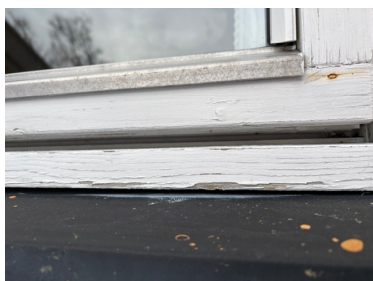
## Veranda og terrassedør

Terrassedør og verandadør med trerammer og 2-lags isolerglass fra antatt 2007.  
Utvendige trerammer.

Noen skader på dørbled utvendig.
