# Tilstandsrapport

Enebolig

Prestegardsvegen 21, 3812 AKKERHAUGEN

Befaringsdato: 22.09.2025

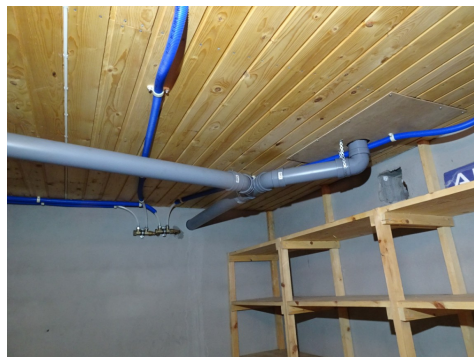
Nyere avløpsrør antatt fra 2010

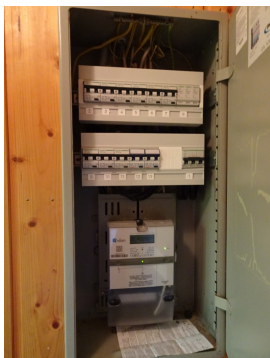
Sikringsskap i vindfang 1 etg. automatsikringer
