| Adresse | Hemsedalsvegen 5482 | | |
| Postnr. | 3560 | Sted | HEMSEDAL |

gnr. 88, bnr. 67

Befaringsdato: 09.05.2025

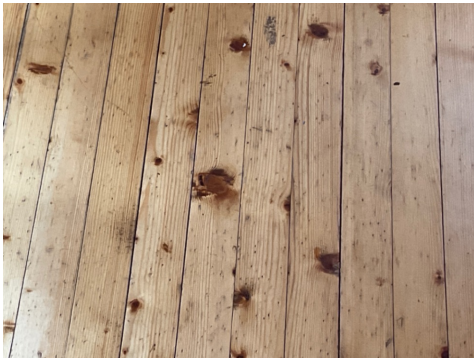
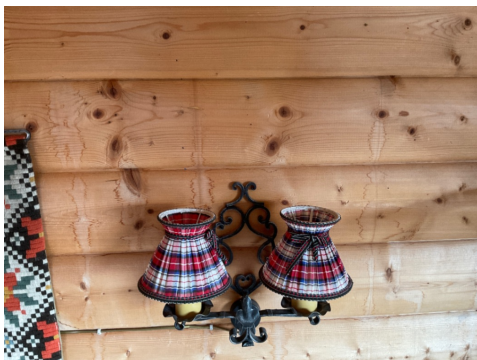
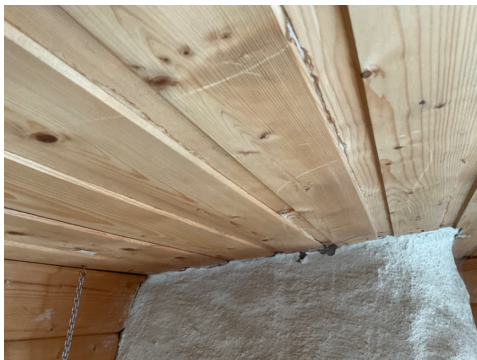
Registrerte stedvis noe overflateslitasje samt mindre oppsprekking i skjøter mellom gulvbord.

Registrerte stedvis mindre fuktrender på vegger i stue, trolig årsak kan være ising/kondensering, ingen råteskade registrert.

Registrerte fuktskjolder i himling i område ved pipe.

Overflatebehandling/utskifting av gulvbord bør vurderes.  
Fuktrender/-skjolder på vegg og himling kan overflatebehandles  
For å få tilstandsgrad 0 eller 1 må takkonstruksjonen rettes opp. Det vil imidlertid sjelden være økonomisk rasjonelt som et enkeltstående tiltak i en bygning som dette. Dersom bygningen en gang skal renoveres, kan man vurdere slike tiltak.

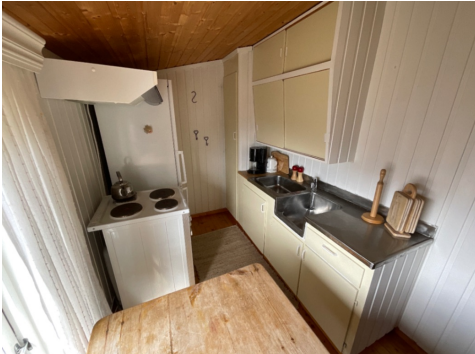
Eldre innredning.  
Normal slitasje hensyntatt alder.  
Registrerte stedvis litt overflateslitasje samt mindre oppsprekking i skjøter mellom gulvbord.

Ingen umiddelbare behov for tiltak.
