# Tilstandsrapport

levert av Anticimex AS

Bygdaråvegen 645  
3840 SELJORD  
Gnr./Bnr.: 28/6  
Seljord kommune

Befaringsdato: 15.09.2025

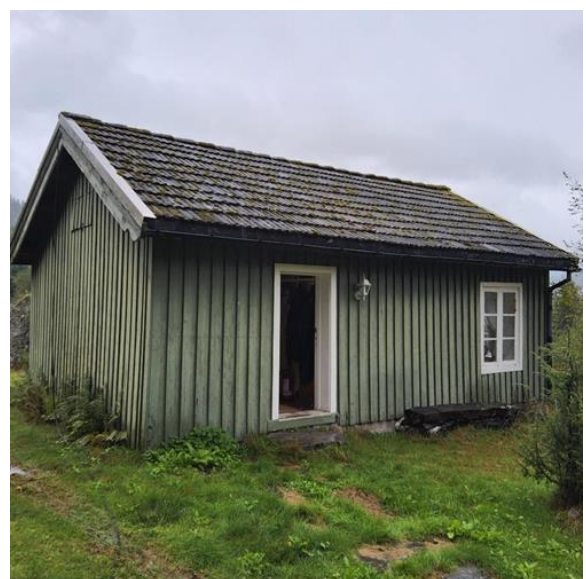
*Utvendig - [Anneks]*

Anneks og bod har skjevheter og relativt høy slitasjegrad som gjør at utbedrende tiltak må påregnes. Eksempelvis skader i yttertak og vann i krypkjeller i anneks.
