# Tilstandsrapport

Enebolig

Hans Nielsen Hauges gate 29, 1723  
SARPSBORG

Befaringsdato: 17.02.2026

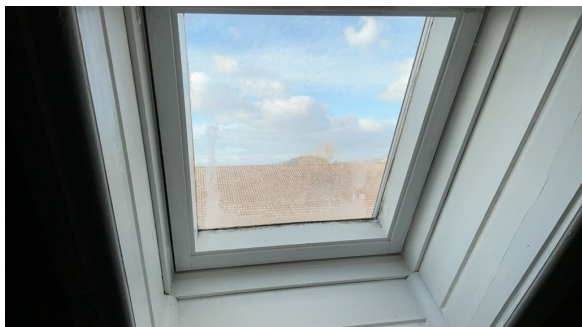
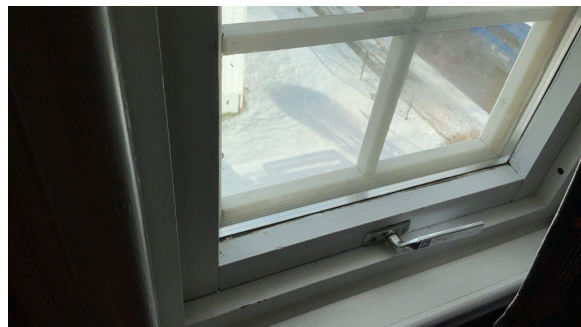
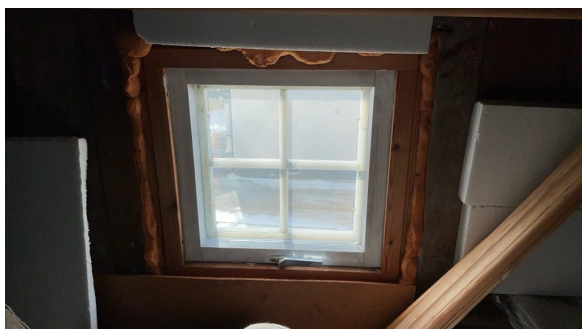
- Det er påvist noen glassruter som er punktert eller sprukne.
- Karmene i vinduer er slitte og det er sprekker i trevirket.

- Det må påregnes noe vedlikehold og at enkelte vinduer må skiftes ut.

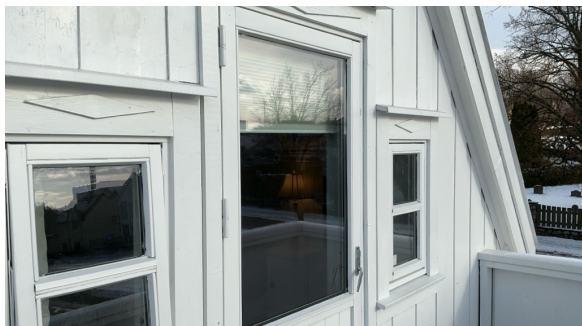
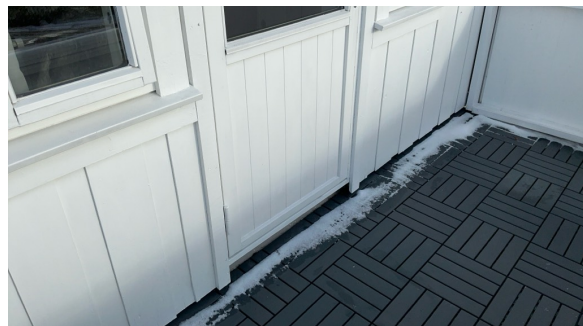
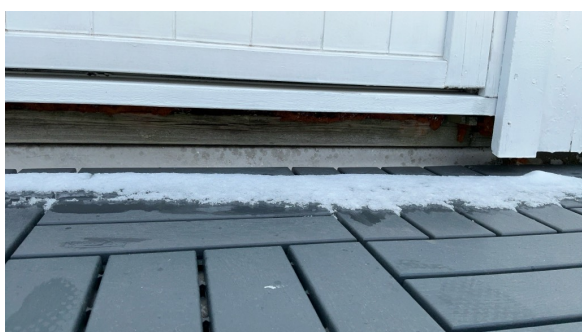
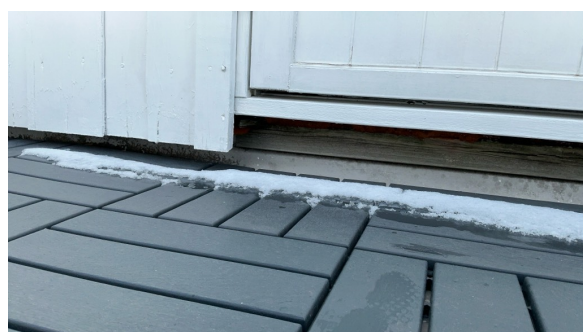
Det er ikke montert vannbrettbeslag på vinduer i kjeller/underetasje, noe som øker risikoen for fukttinntrengning i veggen.

Sidebord, panel og/eller vindusomramming står i kontakt med under- og overbeslag. Dette fører til at treverket trekker opp fuktighet ved nedbør og vannavrenning.

Fukt som suges opp i endevind og omramming øker risikoen for oppsprekking, råte og redusert levetid på kledningsdetaljer. Dette kan gi behov for utskifting tidligere enn normalt.

- Belistning/vannbrett må utbedres og overganger tettes.

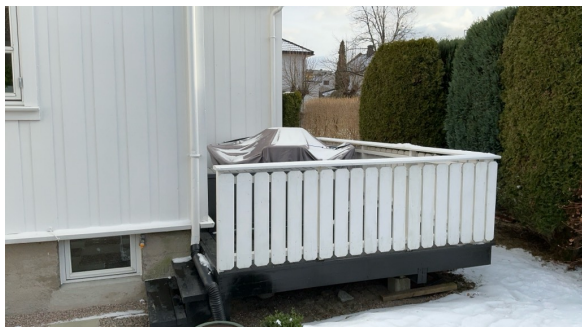
Veranda oppført i trekonstruksjon fundamentert på punkt-/søylefundamenter over terreng.

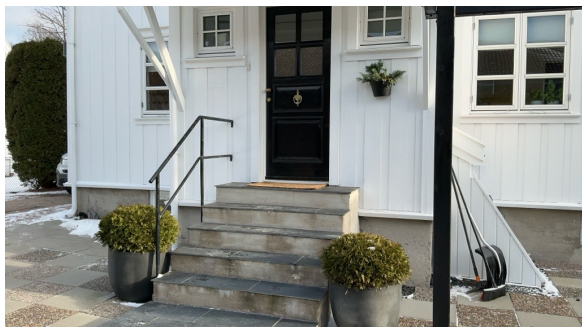
Trapp i betongkonstruksjon. Fuger bør gåes over.

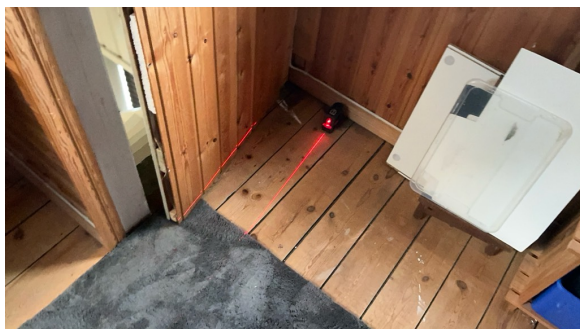
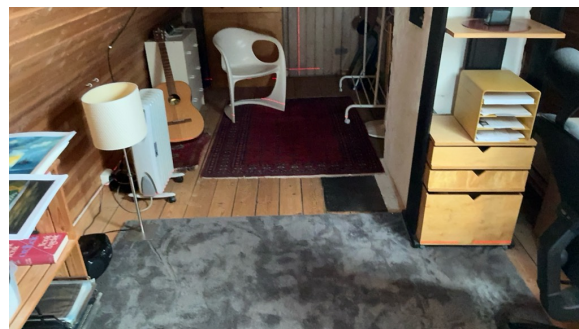
Det er gjort stikkprøver og største målte avvik ble målt i stue, ca. 80 mm +/-.

- For å få tilstandsgrad 0 eller 1 må høydeforskjeller rettes opp. Det vil imidlertid sjelden være økonomisk rasjonelt som et enkeltstående tiltak i en bolig som dette. Dersom boligen en gang skal renoveres, kan man vurdere slike tiltak.

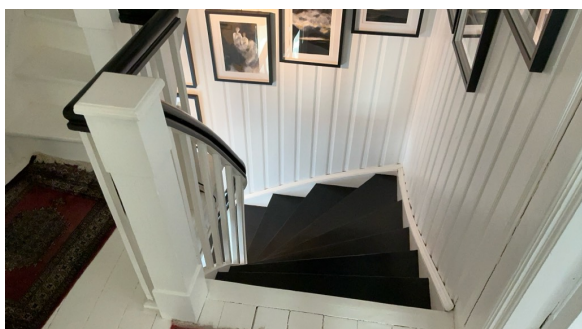
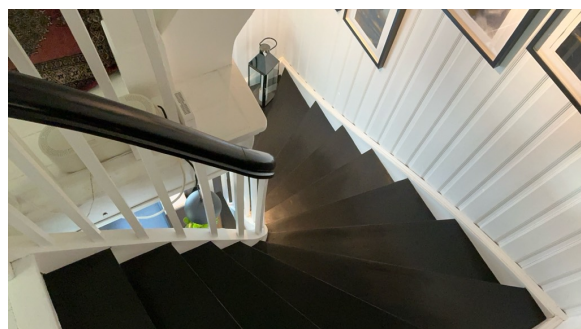
Boligen har malt tretrapp.
