# Tilstandsrapport

Enebolig

Kyrkjevegen 10, 3800 BØ I TELEMARK

Oppdragsnr.: 21816-1345

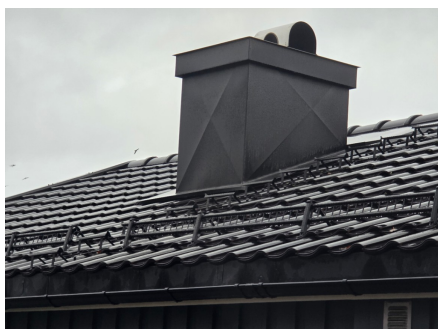
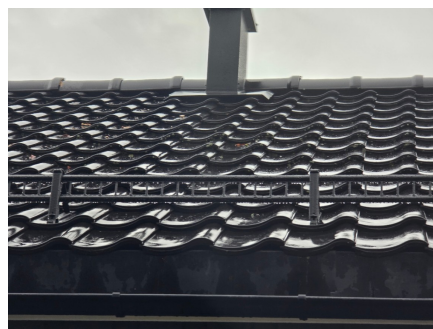
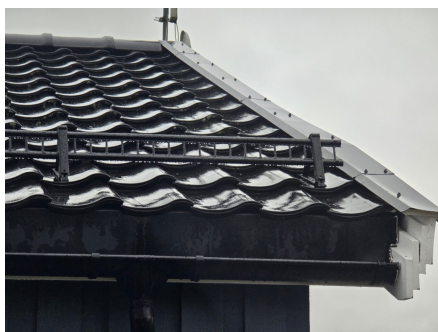
### Nedløp og beslag

Taknedløp og takrenner er av metall/plast. Rør går rett til rør i grunnen som igjen fører vannet vekk fra eiendommen.

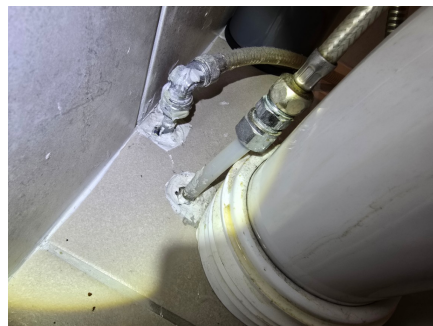
## UNDERETASJE > BAD

### TG 1 Sanitærutstyr og innredning

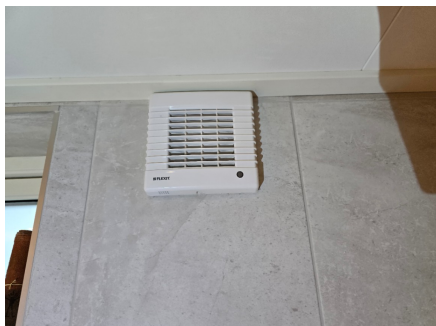
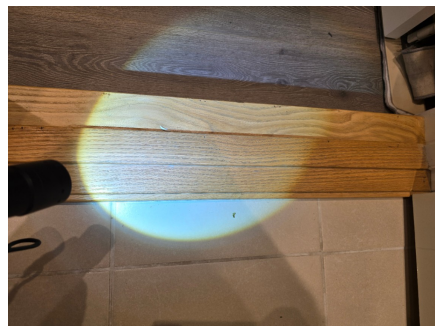
## UNDERETASJE > BAD

### Tilliggende konstruksjoner våtrom

Det er foretatt andre overlate fukt søk på våtrom uten å ha funnet fukt.

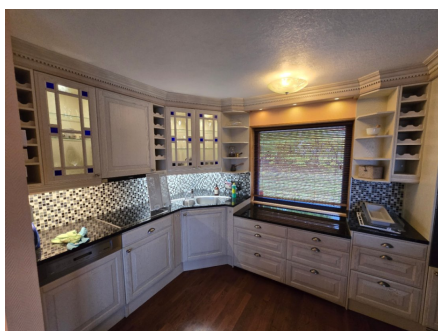
### FØRSTE ETASJE > KJØKKEN

## TG 1 Avtrekk
