# Tilstandsrapport

📍 Brekkelia 5 E, 0882 OSLO

# gnr. 59, bnr. 10

# Andelsnummer 131

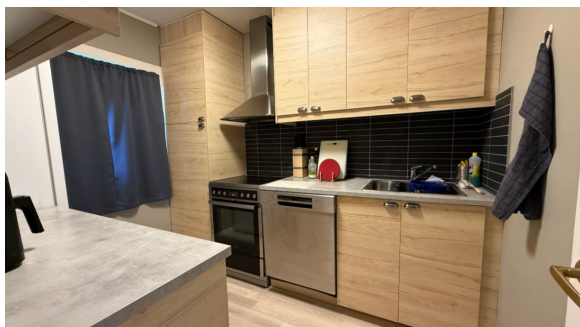
## 1. ETASJE > KJØKKEN

### TG 2 Avtrekk

Ikea kjøkkeninnredning med standard fra 2019 i følge tidligere salgsoppgave.  
Kjøkkenet holder en normal standard og er godt vedlikeholdt.  
Innredning med glatte, folierte fronter.  
Laminat benkeplate med nedfelt kum i rustfritt stål.  
Downlights under overskap.  
Flislignende plater på vegg over benkeplaten.  
Kjøkkenet har komfyr med platetopp i egen nisje, opplegg for oppvaskmaskin og frittstående kjøl/fryseskap.  
Aquastop/lekkasjevarsler med sensorer og magnetventil er installert.
