# Jernbanegata 6 A

Dette er en 2-roms, oppussingsobjekt - mulighet for omgjøring til 3-roms. Toppleilighet med innglasset balkong.

# Tilstandsrapport

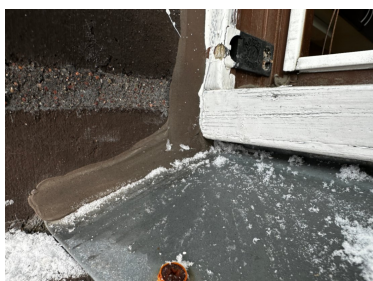
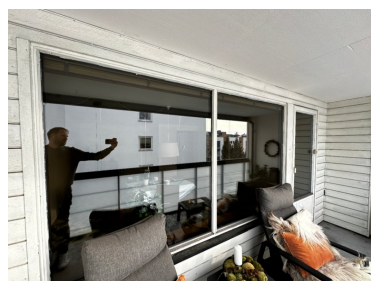
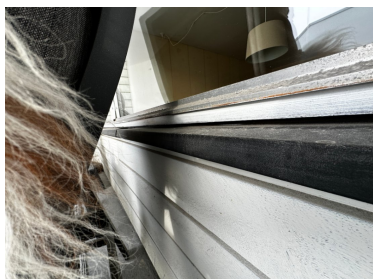
- Det er påvist avvik rundt innsettsdetaljer.
- Det er avvik:

Det er registrert motfall på vannbrett ved vindu på balkongen. motfall på vannbrett gir risiko for fuktinntrengning til innenforliggende konstruksjoner.

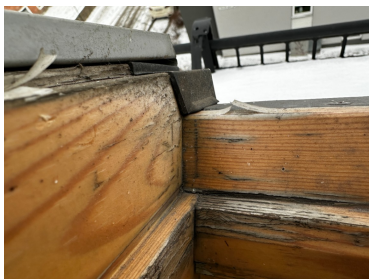
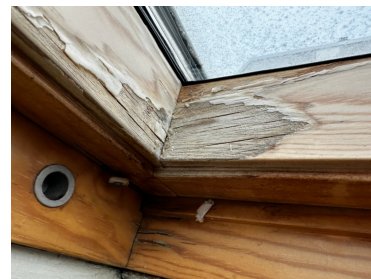
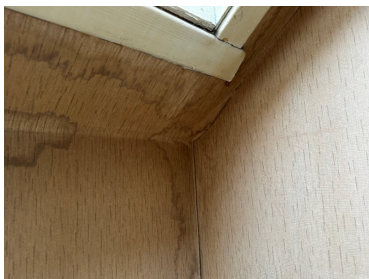
## ! TG 3 Takvinduer

Takvinduer er erfaringsmessig å betrakte som risikoutsatt knyttet til inndriv av vann/kondens med påfølgende skader.

- Karmene i vinduer er slitte og det er sprekker i trevirket.

Det er registrert fuktskjolder og tegn til tidligere fuktpåvirkning i nedre del av karm og tilstøtende overflater ved takvindu. Overflater fremstår tørre ved befaring, men forholdet kan indikere tidligere lekkasje eller kondensproblematikk.

Tidligere fuktpåvirkning kan over tid gi skader i karm og tilstøtende konstruksjoner dersom årsaken ikke er utbedret. Det anbefales kontroll av beslag, tetting og videre observasjon.

**Kostnadsestimat: 20 000 - 100 000**

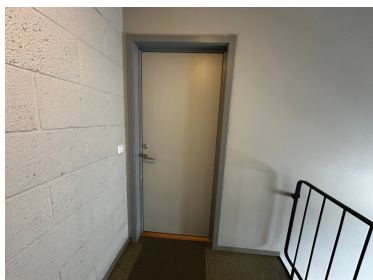
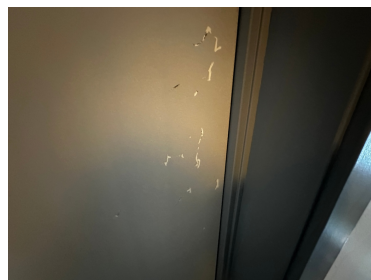
## TG 2 Balkongdør

Bygningen har malt balkongdør i tre med 2 lags glass.

Noe sprekker og avflassing på karmen, rammer og dørblader utvendig. Sprekker nederst på utvendig omramming.

Dører har behov for justering og vedlikehold.

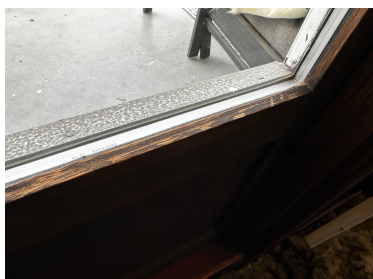
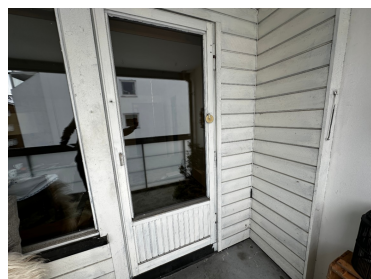
## TG 2 Balkonger, terrasser og rom under balkonger

Fra stuen er det adgang til innglasset balkong. Gulvet er malt betong. Rekkverk og innramming er utført i aluminiumsprofiler med 1-lags glassfelt som kan skyves.

Det må gjøres tiltak for å lukke avviket.

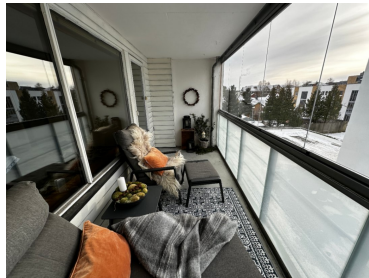
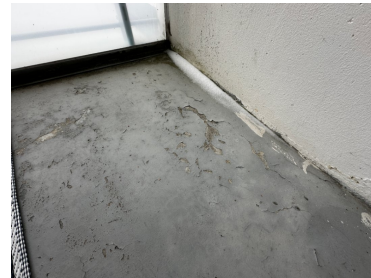
## ! TG 2 Andre utvendige forhold

Blokken er fundamentert med støpte fundamenter. Det er grunnmur og bærende søylekonstruksjoner av betong. Det er støpte gulv i kjelleren. Bærende yttervegger, samt delevegger mellom leilighetene og felles trapperom er oppført av mur/betong. Endeveggene i leiligheten er oppført av isolert bindingsverk. Utvendig er fasadene dels forblendet med teglstein, dels pusset og malt og dels kledd med trepanel som er beiset/malt. Fasadene ble rehabilitert og etterisolert i regi av borettslaget i 2006. Blokken har flatt yttertak med papp, folie eller tilsvarende. Tekkingen ble skiftet i regi av borettslaget i 2006.

- For å lukke avviket iht. NS 3600.2018 må det utarbeides en Tilstandsanalyserapport/vedlikeholdsplan for fellesdeler i bygget. Da dette er opp til borettslag/sameie å rekvirere er kostnadsestimat ikke satt.

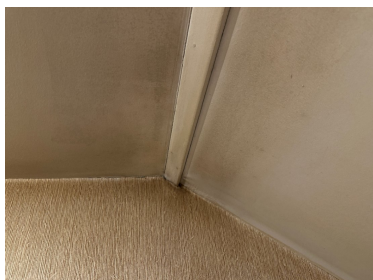
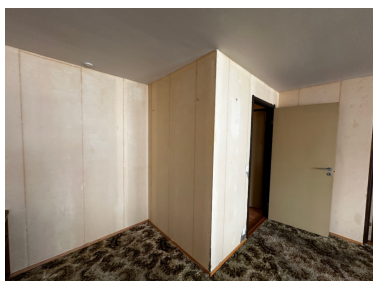
## TG 2 Etasjeskille/gulv mot grunn

Etasjeskiller er av betongdekke.

- Det er målt høydeforskjell på mellom 15-30 mm gjennom hele rommet. Tilstandsgrad 2 gis med bakgrunn i standardens krav til godkjente måleavvik.
- Målt høydeforskjell på mellom 10 - 20 mm innenfor en lengde på 2 meter. Tilstandsgrad 2 gis med bakgrunn i standardens krav til godkjente måleavvik.

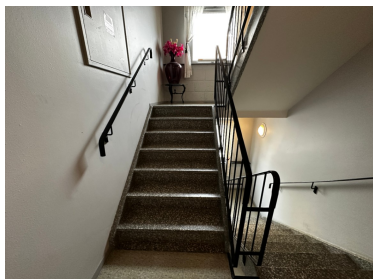
## TG 2 Innvendige dører

Utføre eventuelt utskiftninger.
