Tilstandsrapport

Tomannsbolig

Gartnerveien 6, 1710 SARPSBORG

Befaringsdato: 07.05.2026

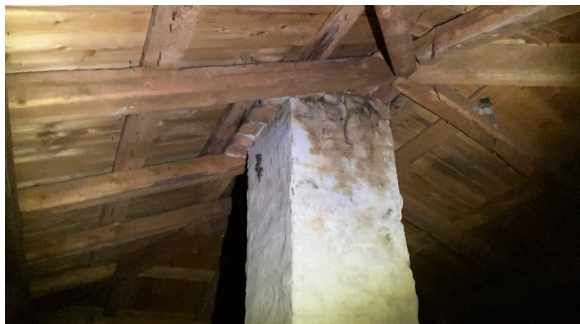
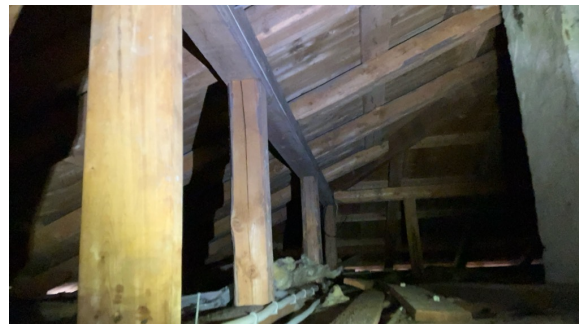
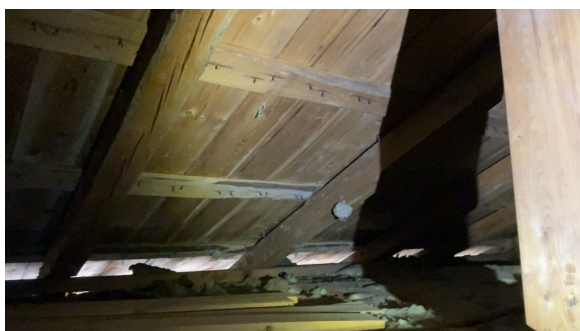
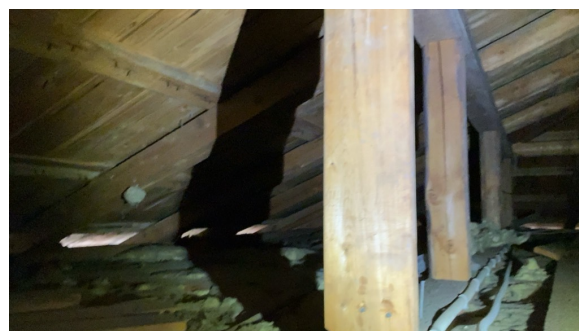
Takkonstruksjon tilbygg

Punktet må sees i sammenheng med Taktekking

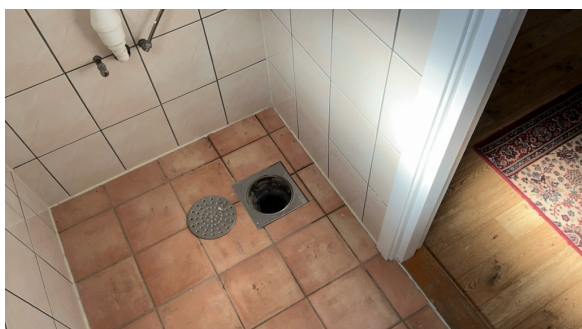
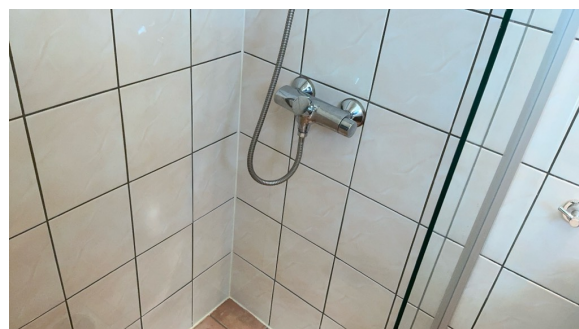
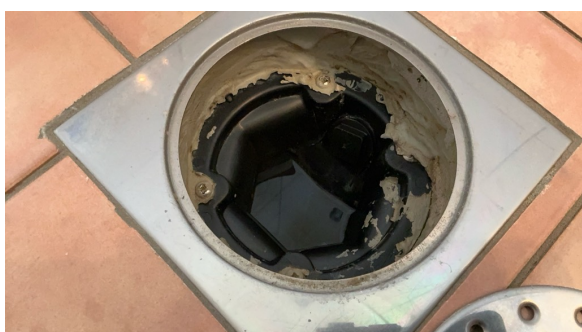
TG 1 Sanitærutstyr og innredning

Hulltaking er foretatt uten å påvise unormale forhold. Målingene gir kun en indikasjon, og må ikke oppfattes som en garanti. Basert på våtrommets slitasjegrad og registrerte avvik er det viktig å belyse at konstruksjonen har fuktrisiko.

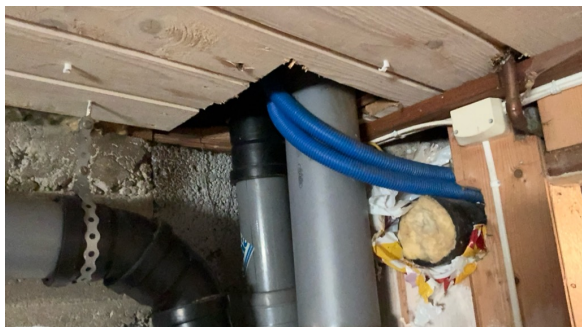
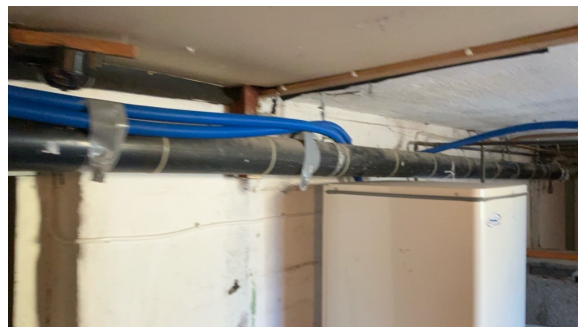
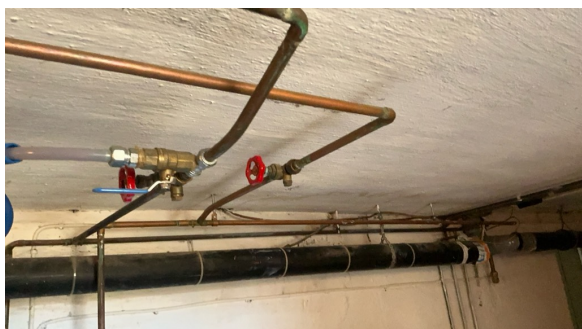
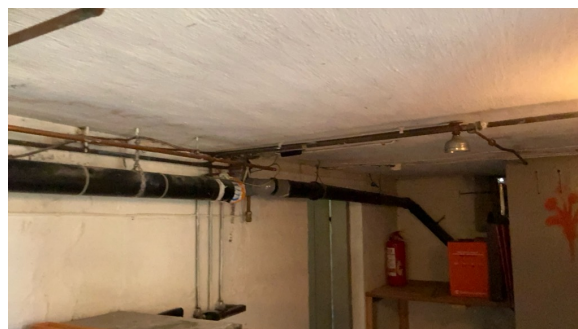
TG1 Avløpsrør

Det er avløpsrør av plast.
