# Tilstandsrapport

Enebolig

Prestegardsvegen 21, 3812 AKKERHAUGEN

Befaringsdato: 22.09.2025

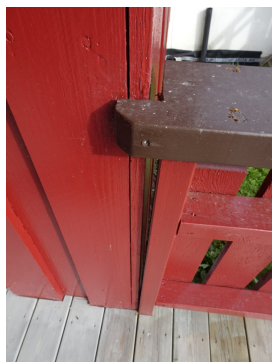
noe råte her, forbinde hjørnet ordentlig

feste rekkverket bedre mot vegg

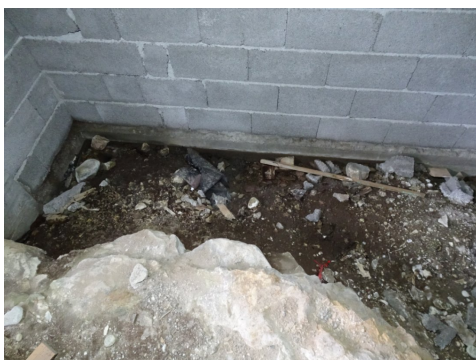
stående vann i områder

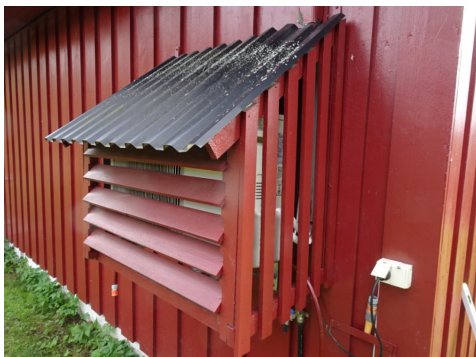
Varmepumpe utedel
