Apolloveien 3

Tekniske dokumenter

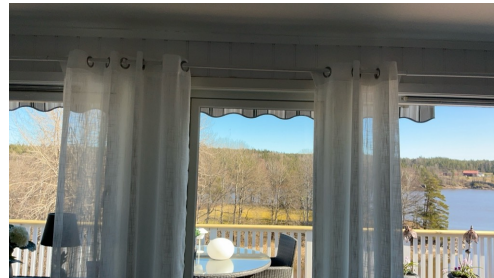
📍 TG 1 Verandadør underetasjen

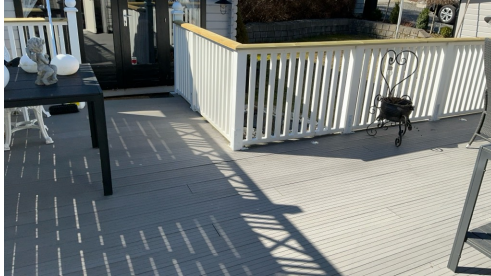
TG 2 Utvendige trapper

- Lokal utbedring må utføres.

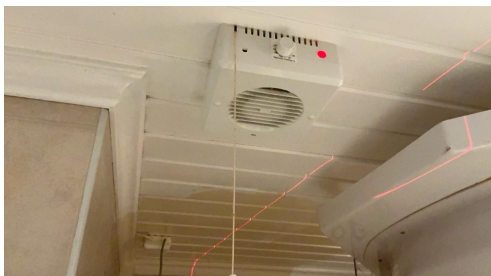
UNDERETASJE > BAD

Hulltaking er foretatt uten å påvise unormale forhold. Sted for hulltaking gir begrenset eller lite informasjon om badets tilstand. Målingene gir kun en indikasjon, og må ikke oppfattes som en garanti.
